תהליכי קורוזיה במבני בטון מזוין ודרוך בישראל - סכנות שלא היו בעבר למבנים

מהנדס נחום נוה *

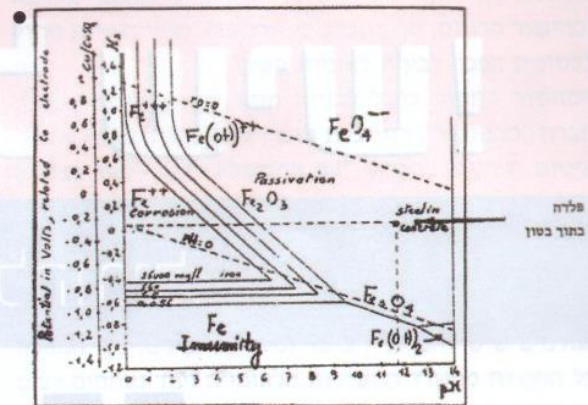
Fig. 1. Pourbaix's Graph

בטון הוא מוצר בעל בסיסיות גבוהה. ה-pH שלו הוא בין 12-13. מוטות זיון מפלדה הנמצאים בסביבה בסיסית כזו נמצאים במצב של פסיבציה מלאה. כלומר, הם אינם נתקפים כלל בקורוזיה. ראה סכימה להלן:

נתון חשוב שחייבים לדעת: להתקפת פלדה בסביבה בה ה-pH הוא בין 12 ל-13 נדרשת תכולת כלורידים בין 7000 ל-8000 ח"מ. כלומר, בבטון שלא עבר תהליך קרבונציה כלל נדרשת תכולת כלורידים ענקית להתקפה על הפלדה. לעומת זאת, התקפת פלדה בסביבה בה ה-pH הוא בין 10 ל-11 (בטון שעבר קרבונציה חלקית) נדרשת תכולת כלורידים נמוכה מאוד - של 100 ח"מ ומטה.
